# AgriBlu: con la soia si completa la sperimentazione 2007

L'11 maggio in condizioni ideali di terreno in tempera e fresco sono scese in campo le macchine per l'impianto della coltura su parcelle a minima lavorazione e a sodo

■ di Stefania Maria Rizzo

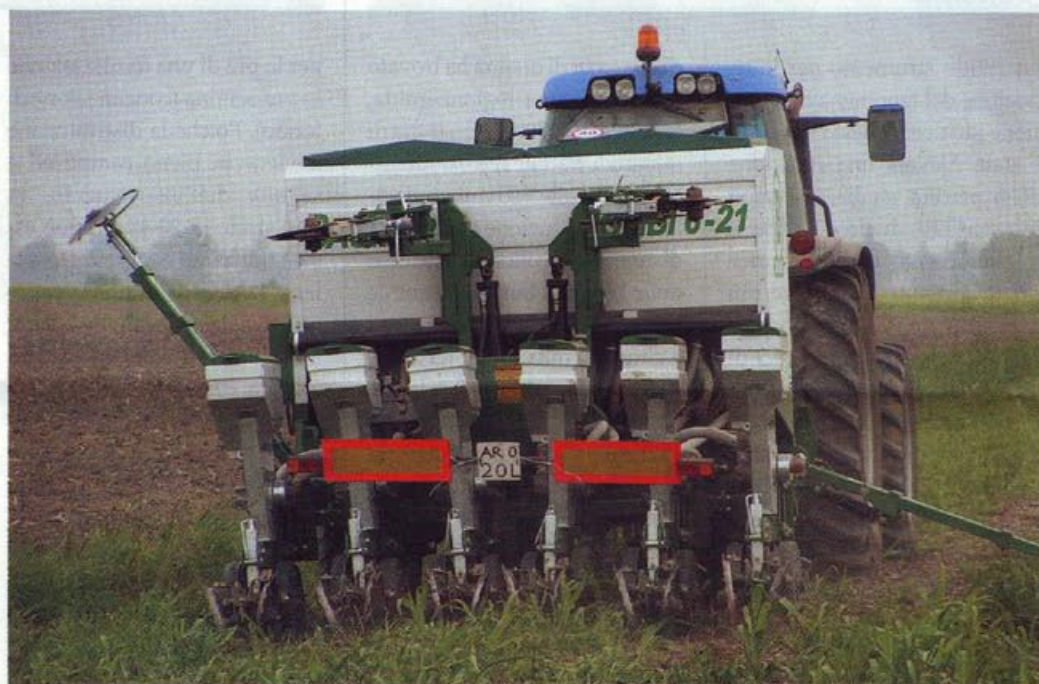
▲ La Baumer Combi 6-21 in versione semina della soia con 6 elementi seminatori a distanza di 45 cm.

Nel caso specifico, è stata utilizzata la serie posteriore, nella versione a 6 file, con distanza tra le file pari a 45 cm, mentre sulla fila è stata regolata una distanza teorica di 5,5 cm. La profondità di semina è risultata compresa fra i 2,5 e i 3,5 cm.

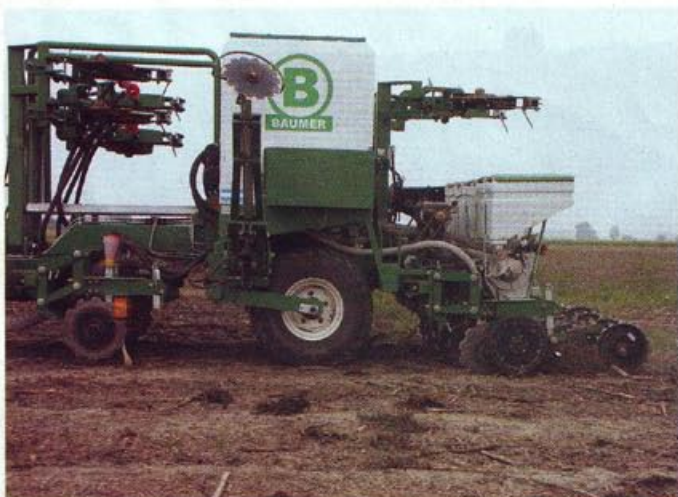
▲ La polivalenza della Combi 6-21 si nota nell'architettura: si usa infatti sia per la semina di precisione che a righe, mentre la tramoggia è adatta per frumento o semi minuti e per il concime.

La Combi 6-21 può operare come una seminatrice pneumatica di precisione a 4 file per mais e 6 file per soia e, nella versione meccanica, può effettuare la semina a righe dei cereali autunno-vernini e delle colture a semi minuti (19-21 file per frumento).

In corrispondenza dell'asse è collocata la grande tramoggia porta seme (semina a righe) e porta concime, posta centralmente sul telaio. Gli elementi di semina sono disposti su due ranghi. Nella semina di precisione sono attivati solo gli elementi seminatori posteriori, mentre in quella a righe

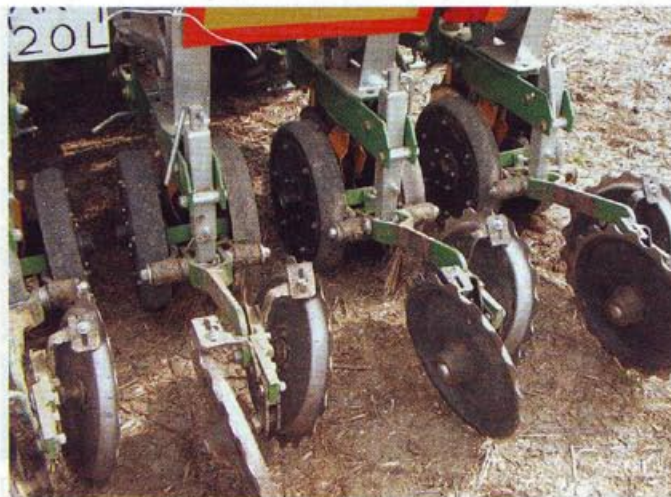
▲ Particolare dell'elemento di semina costituito dall'assolcatore a doppio disco (con due ruote per la regolazione di profondità in gomma) e da un chiudisolco a due ruote dentate e non in asse.

L'elemento di semina, montato sul telaio mediante un parallelogramma articolato, è composto da due dischi assorbitori, entrambi di grande diametro, dei quali uno liscio (38 cm di diametro) ed uno dentato (42 cm di diametro) molto aggressivo sul residuo. Pertanto i denti di quest'ultimo sporgono leggermente rispetto al disco liscio. Posteriormente l'organo chiudisolco svolge la sua funzione mediante due routine in acciaio dotate del margine esterno dentato. Le due ruote sono disposte in modo asimmetrico ed agiscono sul terreno in modo aggressivo. In pratica crea una fascia lavorata sopra la linea di deposizione del seme.

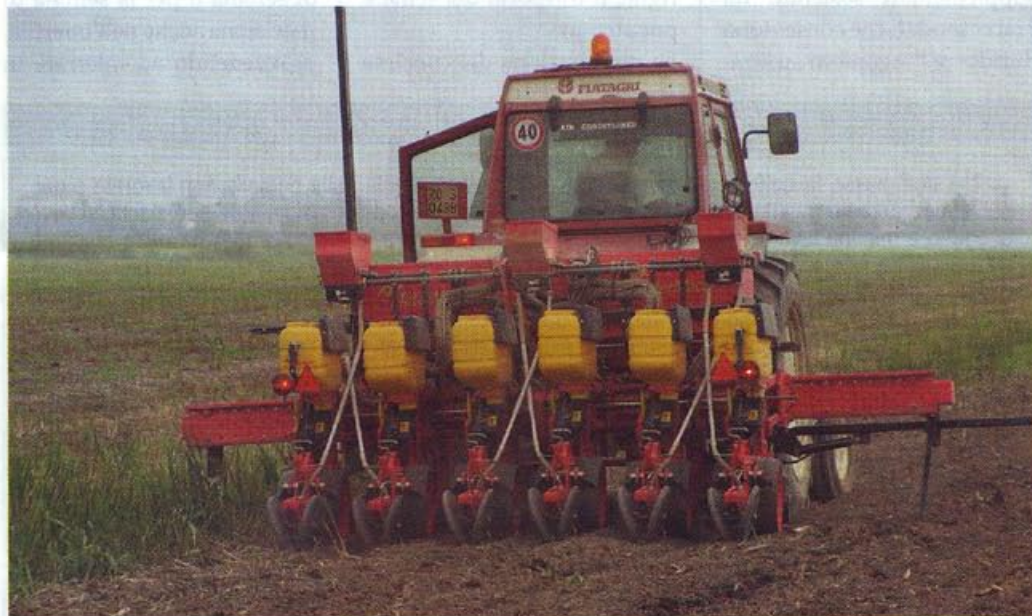
▲ La seminatrice pneumatica Matermacc è intervenuta nelle parcelle dopo minima lavorazione. Le sue prestazioni sono sempre buone.

pezzamento gestito con la tecnica della minima lavorazione è proceduta con regolarità. Infatti, il letto di semina, grazie al rapido passaggio eseguito con l'erpice rotante, era in condizioni ottimali e la già collaudata seminatrice pneumatica di precisione Matermacc, messa a disposizione dall'azienda, ha operato in modo più che soddisfacente.

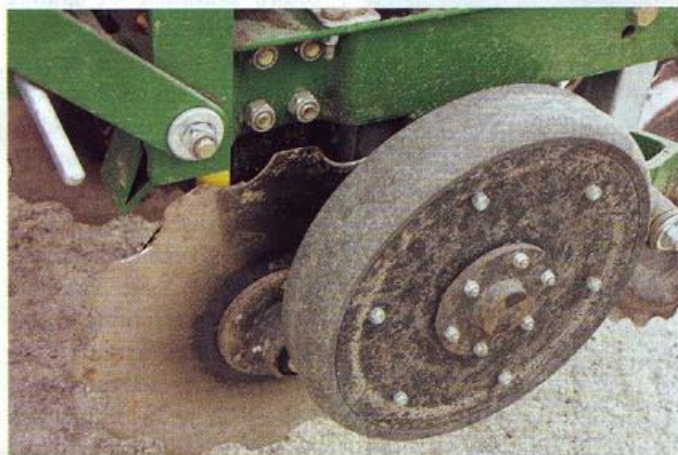
▲ Particolare del disco assolcatore dentato, accoppiato al disco liscio, di diametro inferiore, che si intravede fra i denti del primo.

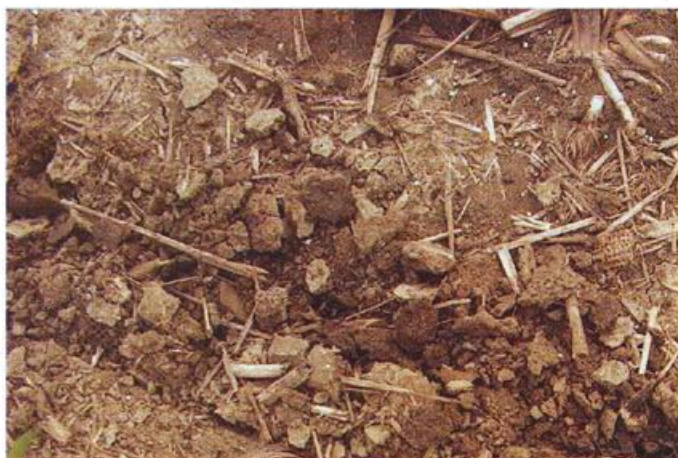
▲ Solchetto praticato dalla macchina: si può notare una buona frantumazione delle zolle che ricoprono il solco di semina.

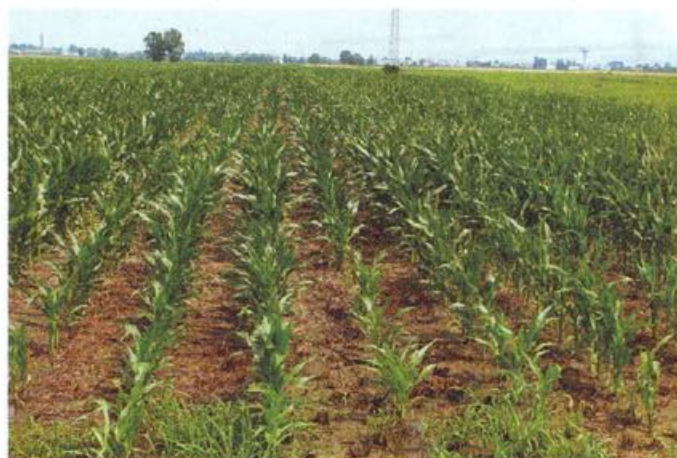
▲ Il mais all'8 giugno, su entrambe le prove, appare ben affrancato anche se l'emergenza, ormai conclusa, non sembra perfetta.

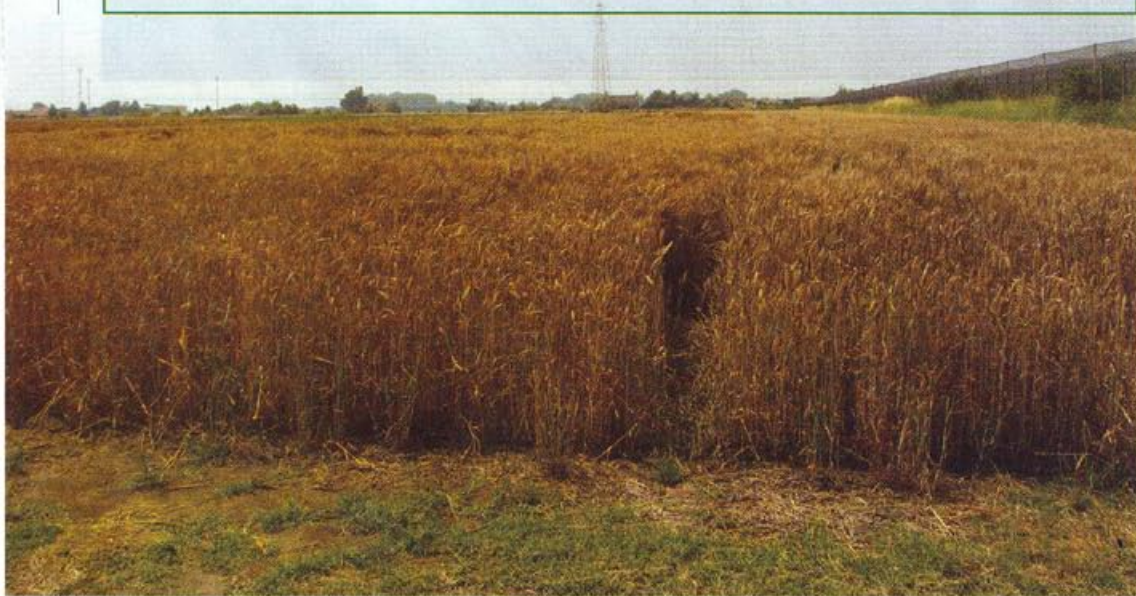
▲ Il frumento in data 8 giugno avviato verso la maturazione. Le zone allettate non sono aumentate.

Nel complesso la coltura del frumento, sia sull'appezzamento gestito a sodo sia su quello soggetto a minima lavorazione, si presenta sana, rigogliosa, il colore ormai sta virando verso il giallo, segno di spigatura ormai piena. In una parcella a minima lavorazione si constata un lieve allettamento, che si potrebbe imputare più alla varietà e al terreno che alla tecnica di lavorazione adottata. Alla data della semina della soia, l'emergenza del mais non è ancora completata, anche se la maggior parte delle piante si trova allo stadio di due o quattro foglie. Le aree dove l'emergenza risulta disforme ricadono pre-

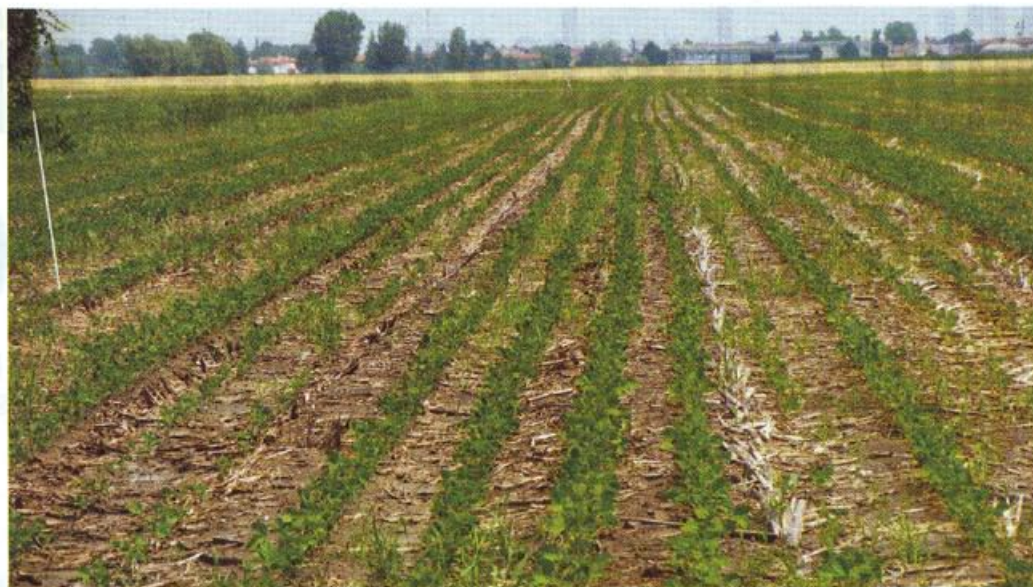
▲ Situazione dell'emergenza della soia fotografata alla data dell'8 giugno.

Ad un mese dall'impianto, l'emergenza della soia non è forse completamente conclusa. È stata infatti caratterizzata da una forte scalarità, ma nonostante ciò le nascite sembrano sufficienti a garantire il

Le emergenze scalari caratterizzano spesso le semine su sodo e possono essere causate da diversi fattori: uno di que-
